## ハタヤカンデンレスコードリールが使用できない場合考えられること。

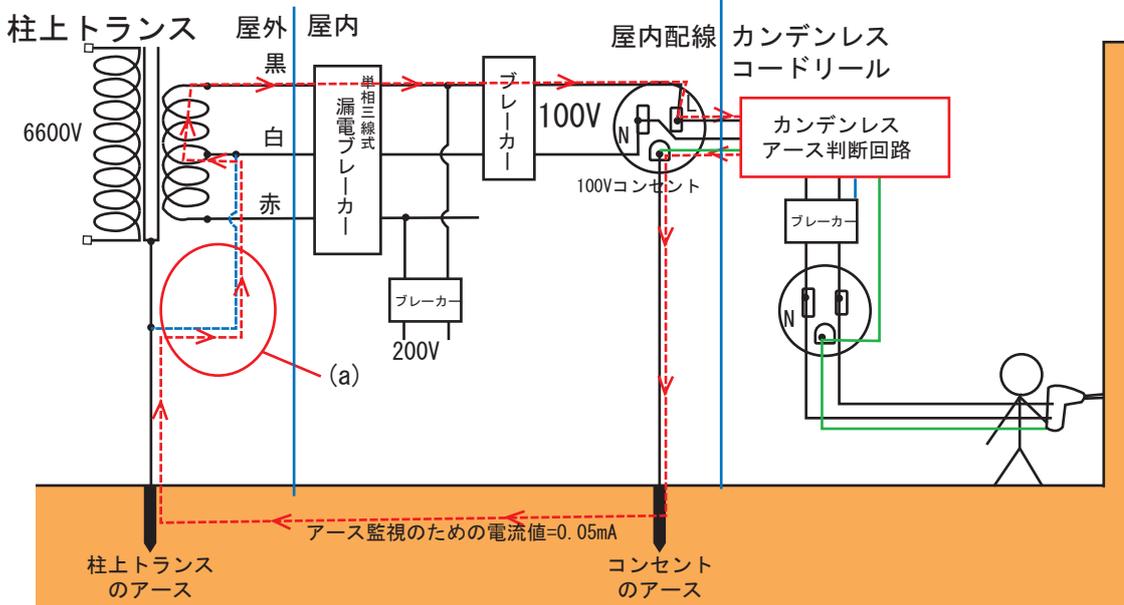
一般的に100V電源は下図のようになっています。電柱の上にあるトランスで6600Vの高圧を家庭用の100Vまたは200Vに変換しています。このトランスの2次側とトランスの鉄心はアースされています。もしこのアースがない場合を考えてみます。このトランスの絶縁が悪くなると1次側の6600Vが2次側の100V/200V回路にかかってきて、電気製品の漏電が有る無しにかかわらず非常に危険な状態になります。

この時2次側がアースされていれば、トランスの絶縁が悪くなった時、柱上トランスのアースを通して大地に電流が流れて行き、柱上トランスの2次側に高圧がかかることは防げます。

中性点（白）をアースする理由は何でしょうか。もし200Vの一端（例えば赤）をアースしても上記の目的は達せられません。しかしこの場合、黒の線は100V回路でも対地電圧は200Vとなります。中性点のアースなら、200V回路でも対地電圧は100Vのままです。対地電圧が低いことは感電した時の危険性が低いと言えます。

カンデンレスは、赤破線のようにアースが取れているかどうか常時判断しています。

したがって (a) の接続がないと回路が成立しません。実際に (a) がないとアースが取れているとは言えません。もう1つ考えられることは、屋内配線のどこかで別回路（複巻トランスなど）が存在しそこでアースを両極に落としていることが考えられます。

確認方法は、電圧テスターを用意してもらい、屋内コンセント・の電源極の片方ずつとアース極を計測して、一方が100V (L極) もう片方が0V (N極) の場合は、アースが取れていることとなります。また一般の漏電遮断器もこの状態でないと作動しません。

カンデンレス回路はこの電源極 (L) とアース極に100V流れるかどうかを監視しています。
